Antisipasi Jebolnya Waduk Sempor, Tim Geologi UGM Lakukan Mitigasi

Monday, 03 Februari 2014 WIB, Oleh: Gusti

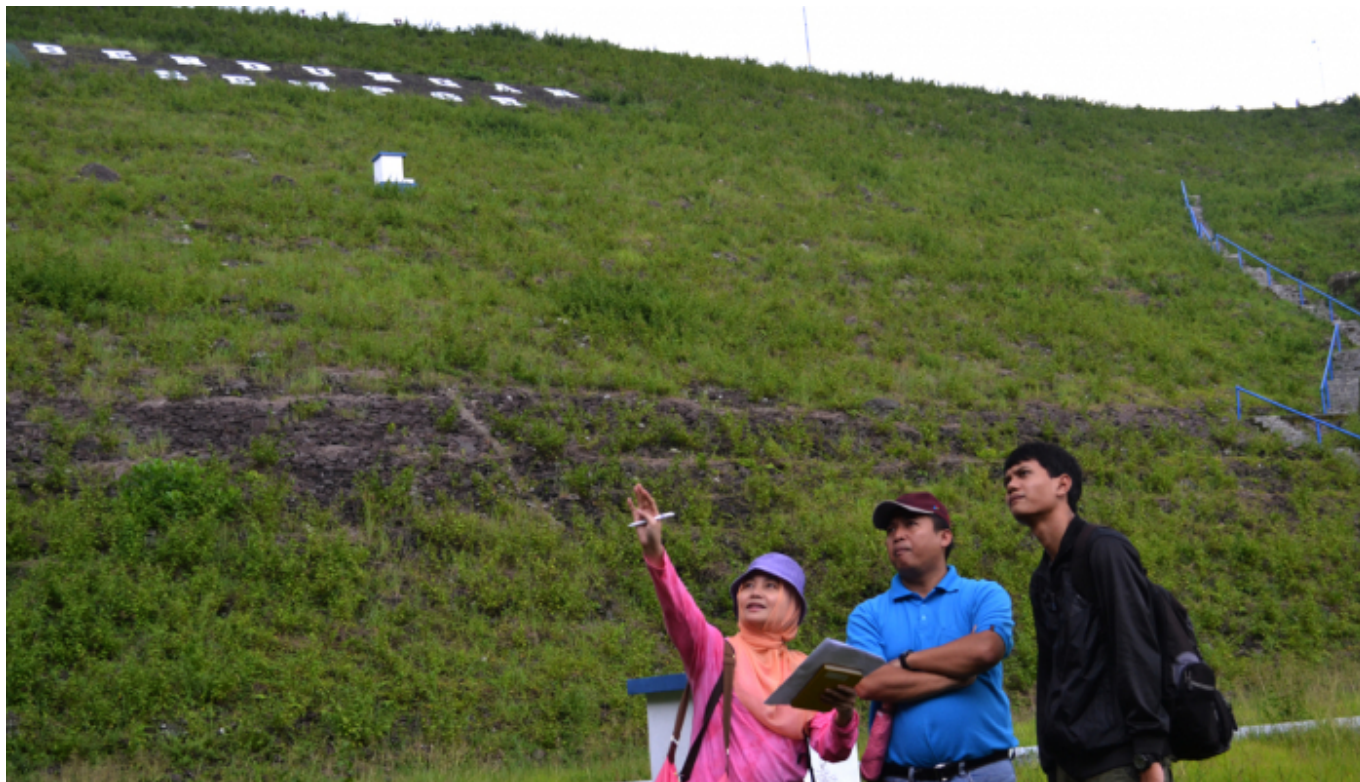
Dari hasil pemantauan Dwikorita bersama Dr. Wahyu Wilopo, S.T., M.Eng., peneliti Geologi UGM lainnya, menyatakan kondisi permukaan fisik waduk memang dalam kondisi normal karena tidak ditemukan retakan atau rembesan air di dinding bangunan namun direkomendasikan perlu diuji kekuatan struktur bangunan yang membutuhkan alat dan teknologi khusus.

Namun dilihat dari sisi lereng yang jadi pembatas pada saluran pelimpahan air atau *spillway*, ditemukan kondisi lereng mengalami perubahan gerakan tanah. “Ada retak deformasi di sekitar tanggul penahan tebing di saluran pelimpahan air. Kemungkinan ada gangguan kestabilan batuan pada lereng yang ada di atasnya,” kata Dwikorita.

Keretakan pada tanggul penahan lereng ini diakui Dwikorita, disebabkan lereng yang ada di sekitar *spillway* tidak dilengkapi saluran drainase sehingga air rembesan lereng menyebabkan kerusakan struktur bangunan tanggul. Jika dibiarkan menyebabkan perubahan gerakan tanah pada daerah lereng sehingga memberikan tambahan tekanan pada bangunan bendungan. “Di sekitar lereng bendungan sempor ini dulunya merupakan zona longsor purba yang bisa teraktivasi kembali yang bisa dipicu hujan deras. Dibuktikan banyaknya bongkahan batu besar ada di atas lereng,” katanya.

Bahkan di sebelah utara waduk juga terdapat lereng dengan elevasi yang sangat curam yang di atasnya terdapat *boulder* yang sewaktu-waktu bisa runtuh dengan jarak luncur 180,7 meter. Sementara di kaki lereng adalah jalan penghubung Kebumen dan Banjarnegara. “Kita sarankan drainase air di sekitar lereng segera diatur, dan batu-batu yang mau runtuh dikuatkan,” katanya.
